Relevamiento de condiciones de H&S en el Trabajo

Empresa: METROVIAS S.A. – Cochera Taller Juan Manuel de Rosas – Línea B

Dirección: Av. Triunvirato y Roosevelt – C.A.B.A.

Fecha del Relevamiento: 10 de junio de 2013

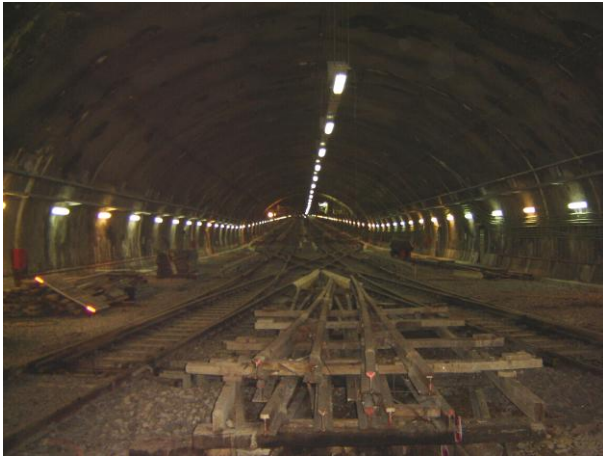
Foto 1

Básicamente comprenden un primer tramo de unos 300 m de Cocheras (4 vías, Foto 1) y unos 200 m del Sector del Taller sobre el final con dos vías para las fosas y bancos de trabajo (Foto 2). El resto hasta completar los 700 m está dado por los servicios auxiliares y cambios de vías.

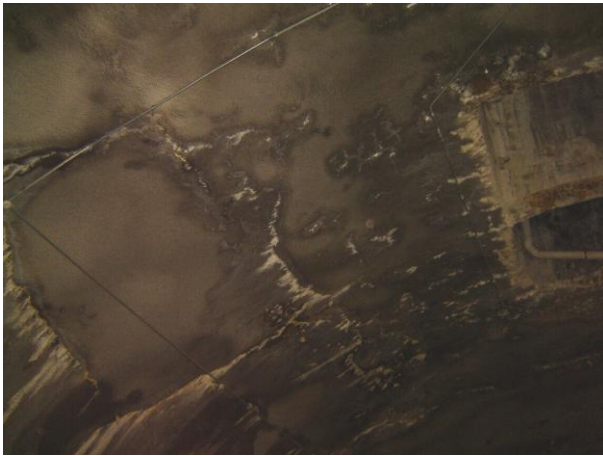
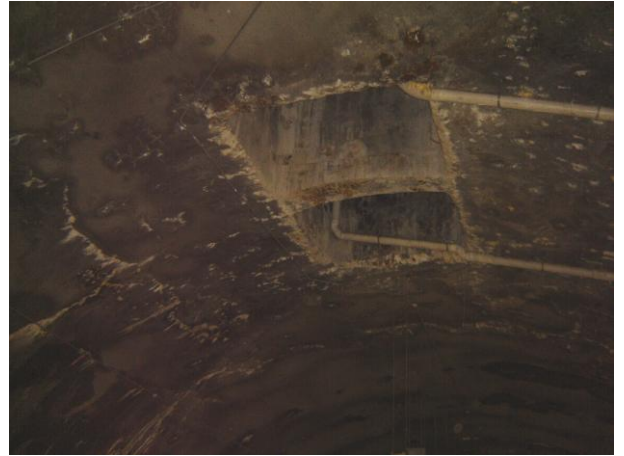
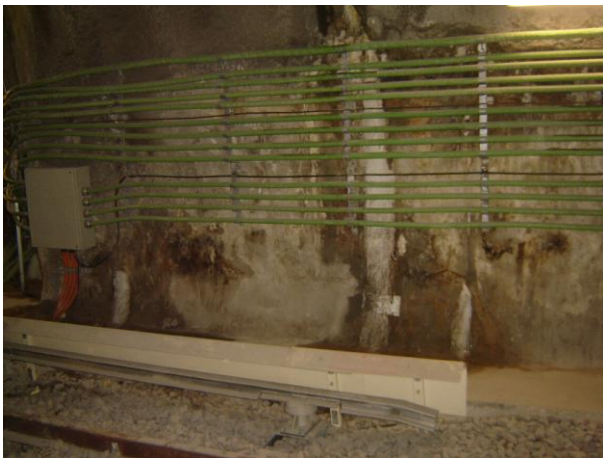
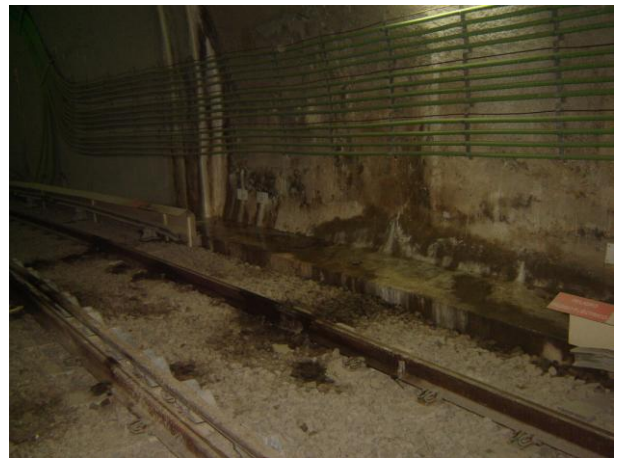
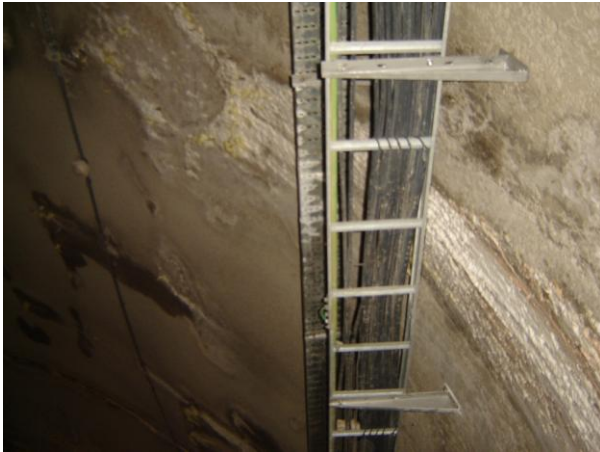
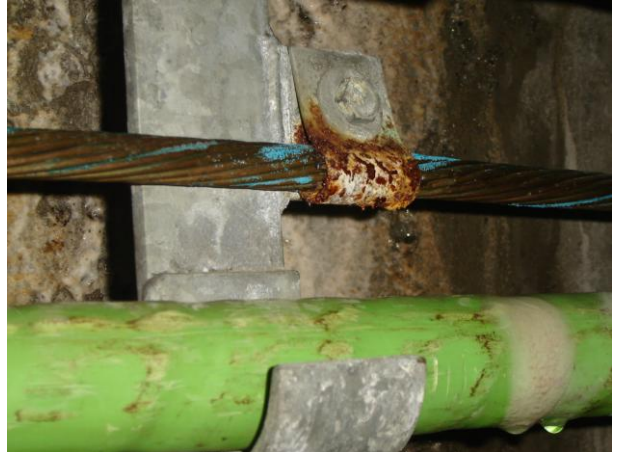
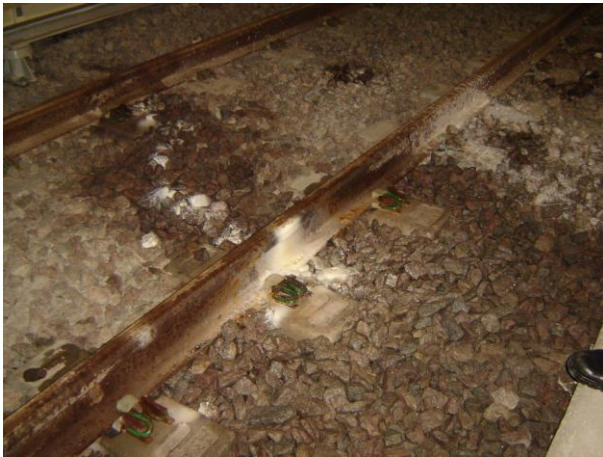
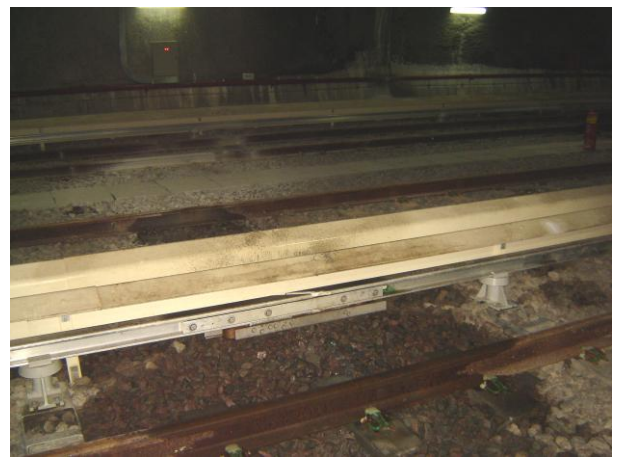
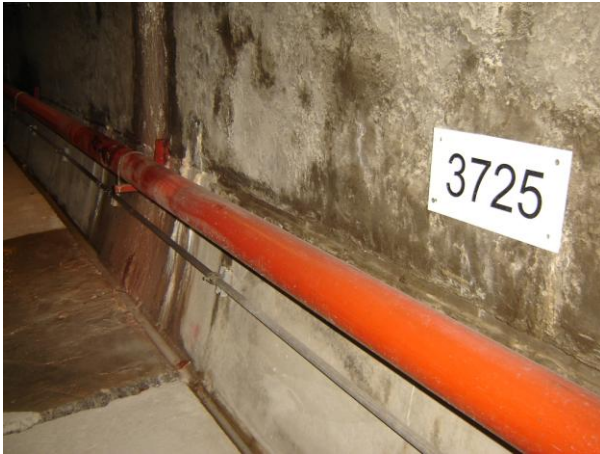
Las Fotos 3 a 14 ilustran las numerosas fisuras en la bóveda del túnel de hormigón proyectado y las manchas dejadas por las escorrentías de agua con sales las cuales ya están deteriorando con su potencial corrosivo las vías, el tercer riel, el cableado, las cajas eléctricas y de señales y las instalaciones contra incendio.

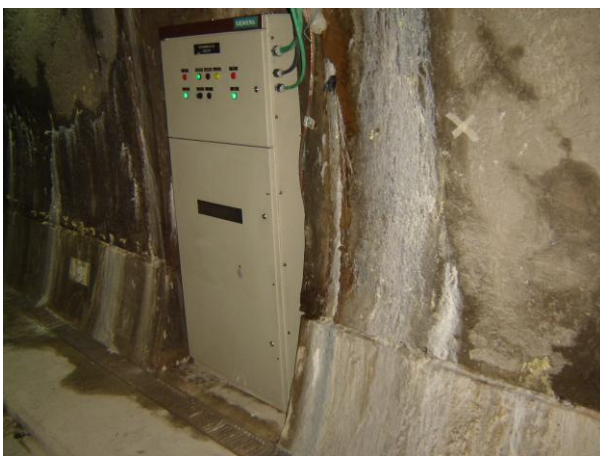
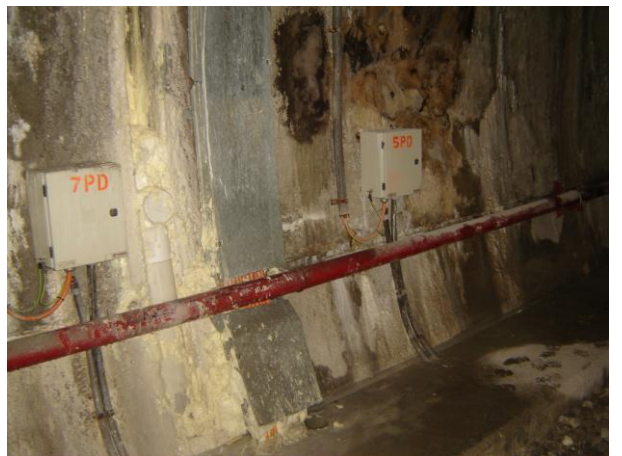
En el caso particular de los tableros, aparte de lo ilustrado en las Fotos 11, 12 y 15, se muestra en las Fotos 21 y 22 el estado de la sala bombas a la altura de la Progresiva 3800 en donde las filtraciones han hecho que deba cubrirse con un plástico el tablero. Todo esto sin perjuicio del riesgo para los obreros de la construcción que se encuentran trabajando en precarias condiciones en ese ambiente con portátiles sin Puesta a Tierra.

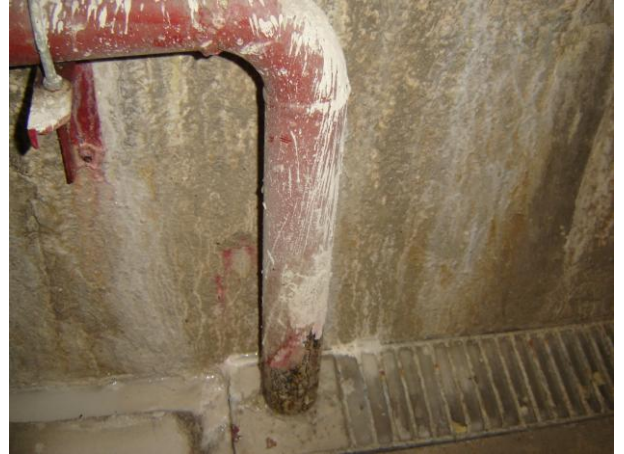
Foto 14

Cabe aclarar que durante la recorrida la totalidad de las canaletas pluviales del taller y cochera (Fotos 11, 14, 34 y 36) se encontraban colmatadas, lo cual da una idea de los continuos drenajes que afectan a las instalaciones.

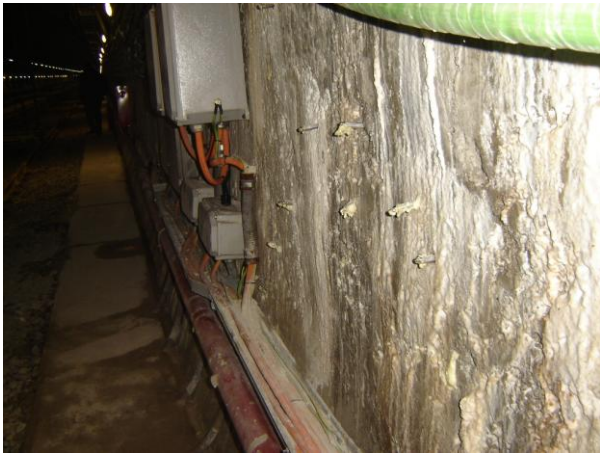
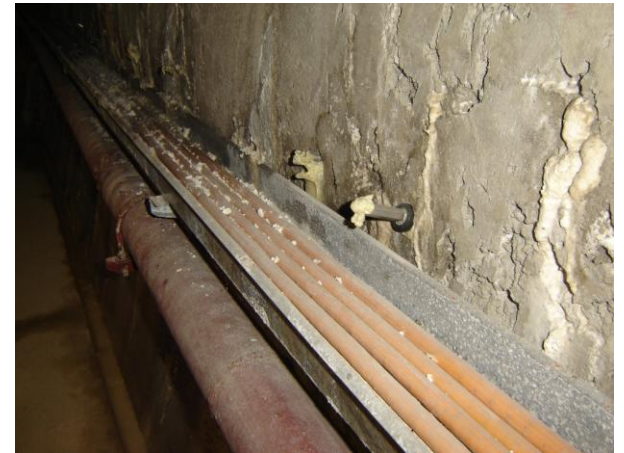
Al momento de esta recorrida unas cuadrillas de operarios se encontraban abocadas a colocar mechas en las principales grietas del túnel para la inyección de un polímero sellador (Fotos 15 y 16) y cemento hidráulico de fragüe rápido en lo que parecería ser un improvisado intento de detener las filtraciones y una dilapidación inútil de recursos (ver Fotos 17 a 20). No obstante lo expresado, habría que verificar también si el sellador poliuretánico que se está empleando (Recca Seal 164 W) es el indicado para este tipo de situaciones.

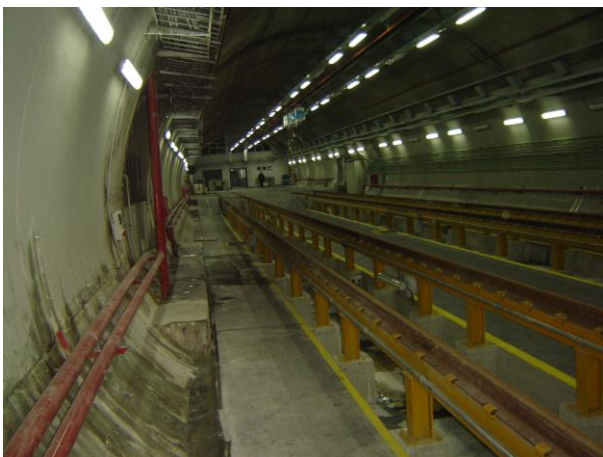
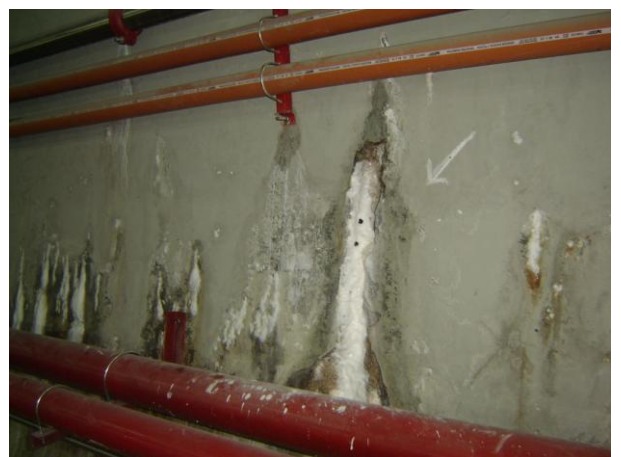
Ya en el Sector del Taller (Fotos 23 y 24) las filtraciones siguen el mismo comportamiento que en la Cochera, llegándose a situaciones de riesgo inminente para la vida de los trabajadores como en la sala de bombas del sistema contra incendios donde su tablero eléctrico está cubierto con un plástico y su piso encharcado (Fotos 25 y 26).

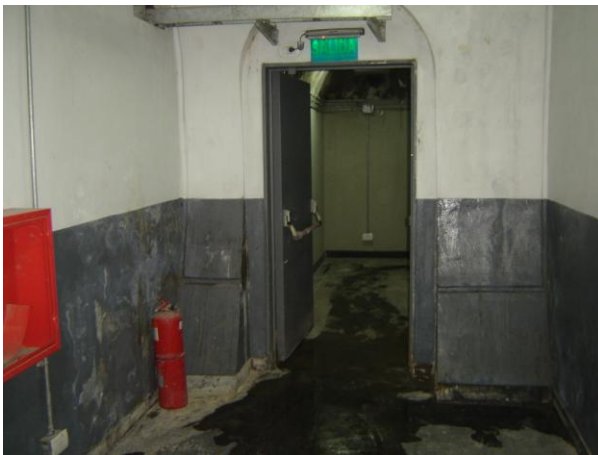
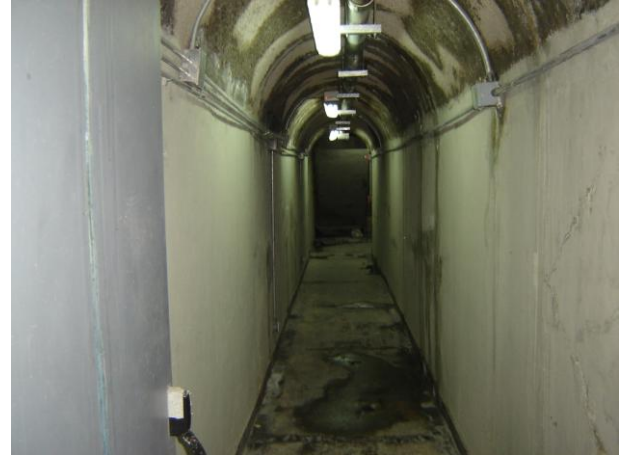
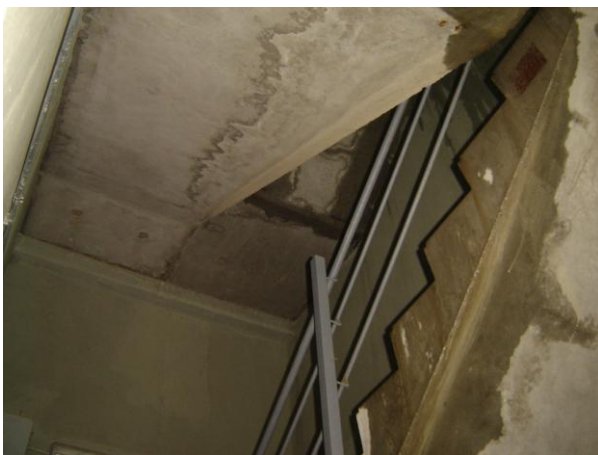
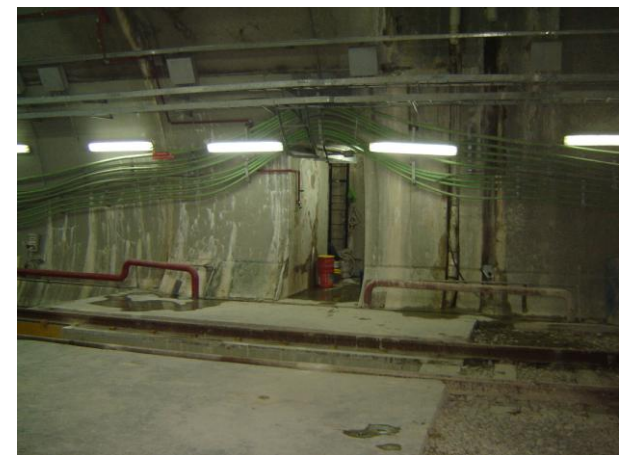
Entre los servicios auxiliares también llama la atención la gran cantidad de filtraciones que están afectando las salidas de emergencia (Fotos 27 a 30), los vestuarios (Fotos 31 y 32) y las cañerías de agua de incendio (Fotos 33 a 35). La Foto 36 muestra un tablero en medio del taller con toda su parte inferior en el agua y la Foto 37 es un detalle de la Foto 33 en donde se puede apreciar el estado de corrosión de la puerta de seguridad y el encharcamiento de la sala.
