Relevamiento de condiciones de H&S en el Trabajo

Empresa: METROVIAS S.A. – Cochera Taller Juan Manuel de Rosas – Línea B

Dirección: Av. Triunvirato y Roosevelt – C.A.B.A.

Fecha del Relevamiento: 10 de junio de 2013

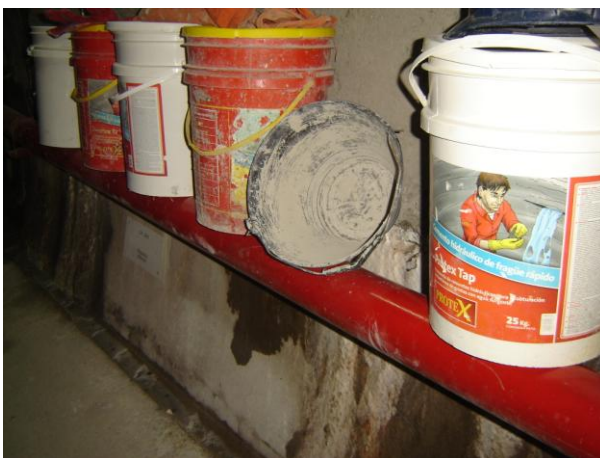
Foto 16

Al momento de esta recorrida unas cuadrillas de operarios se encontraban abocadas a colocar mechas en las principales grietas del túnel para la inyección de un polímero sellador (Fotos 15 y 16) y cemento hidráulico de fragüe rápido en lo que parecería ser un improvisado intento de detener las filtraciones y una dilapidación inútil de recursos (ver Fotos 17 a 20). No obstante lo expresado, habría que verificar también si el sellador poliuretánico que se está empleando (Recca Seal 164 W) es el indicado para este tipo de situaciones.

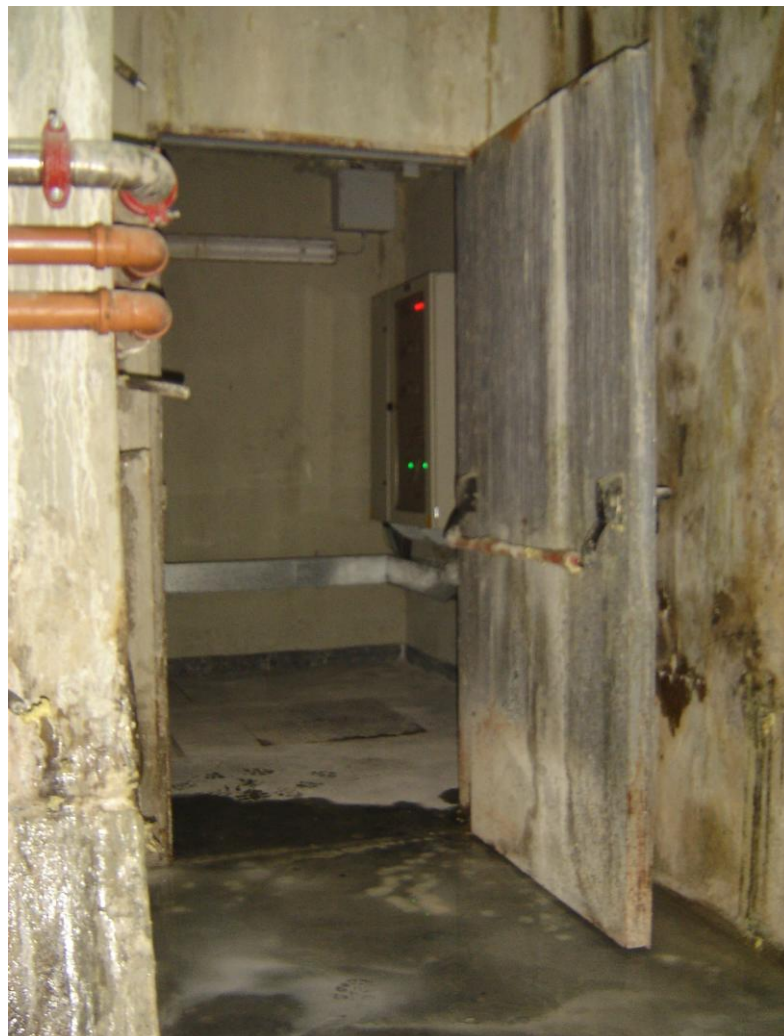
Entre los servicios auxiliares también llama la atención la gran cantidad de filtraciones que están afectando las salidas de emergencia (Fotos 27 a 30), los vestuarios (Fotos 31 y 32) y las cañerías de agua de incendio (Fotos 33 a 35). La Foto 36 muestra un tablero en medio del taller con toda su parte inferior en el agua y la Foto 37 es un detalle de la Foto 33 en donde se puede apreciar el estado de corrosión de la puerta de seguridad y el encharcamiento de la sala.
